Prüfbericht

Hotel Franz

Ausgabe für Menschen mit einer Sehbehinderung und blinde Menschen

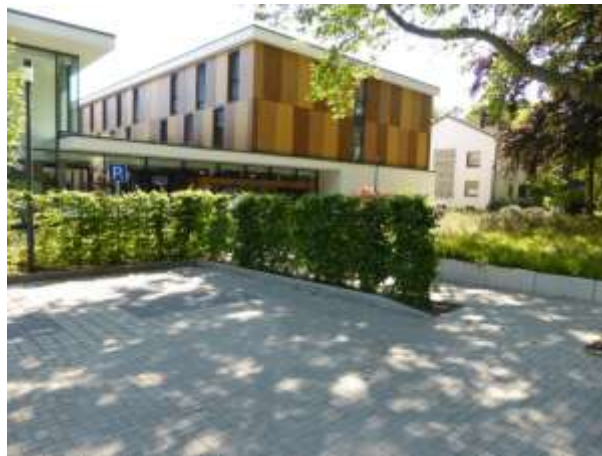
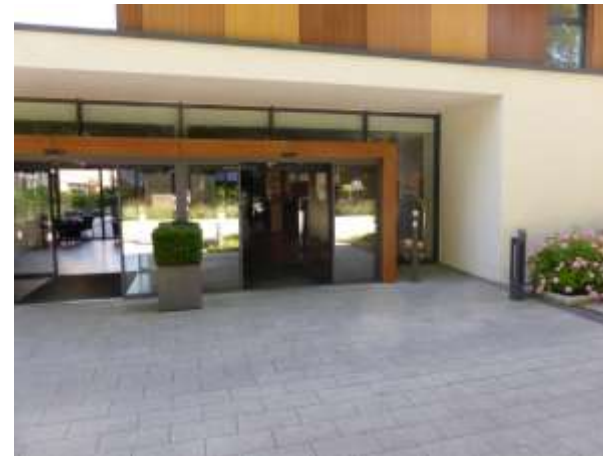
Eingang (Hotel Franz)

Teilergebnis: Eingang		✓	✓	✓	-	
In Rosa hinterlegt: Anforderung zur Erreichung der jeweiligen Stufe und für die Personengruppe ✓ zeigt an, dass das Kriterium erfüllt wird - zeigt an, dass die Anforderung der jeweilige Stufe nicht erfüllt ist	Stufe	1	2	1	2	
Weg vom Parkplatz zum Eingang						IST-Zustand
Die Breite des Weges beträgt mind. 120 cm. (Tol: 118 cm)	B2				✓	195 cm
Es muss eine gut sichtbare Gehwegbegrenzung vorhanden sein. (z.B. Rasenkantensteine) oder es müssen visuell kontrastreiche Leitstreifen als Bodenindikatoren vorhanden sein.	S1,S2	✓	✓			ja
Es muss eine gut tastbare Gehwegbegrenzung vorhanden sein. (z.B. Rasenkantensteine) oder es müssen taktil erfassbare Leitstreifen als Bodenindikatoren vorhanden sein	B1,B2			✓	✓	ja
zwei baugleiche aufeinanderfolgende Eingangstüren mit 2,50 m langen Windfang dazwischen						
Die Tür darf keine Karussell- oder Rotationstür sein.	S2,B2		✓		✓	nein

Die Tür bzw. der Türrahmen muss farblich kontrastierend zur Umgebung abgesetzt sein.	S2		✓			ja
Glastüren (ganz oder teilweise) müssen mit Sicherheitsmarkierungen gekennzeichnet	S1,S2	✓	✓			ja

sein.						
Eingangsbereich						
Der Eingangsbereich ist farblich kontrastiert zur Umgebung.	S2		✓			ja
Der Eingang ist hell und blendfrei ausgeleuchtet.	S2		✓			ja
Der Eingangsbereich ist durch einen taktil wahrnehmbaren Bodenwechsel erkennbar.	B2				-	nein

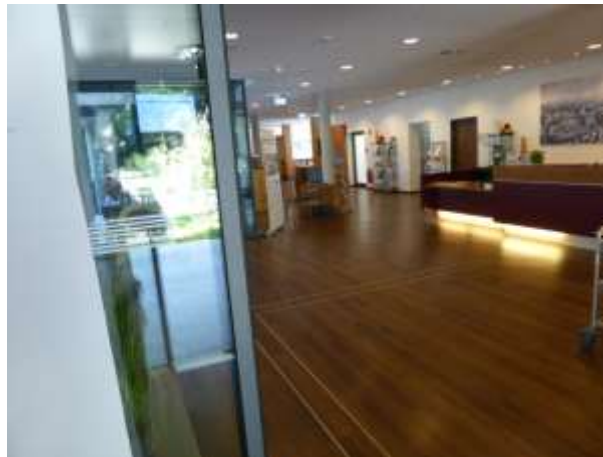
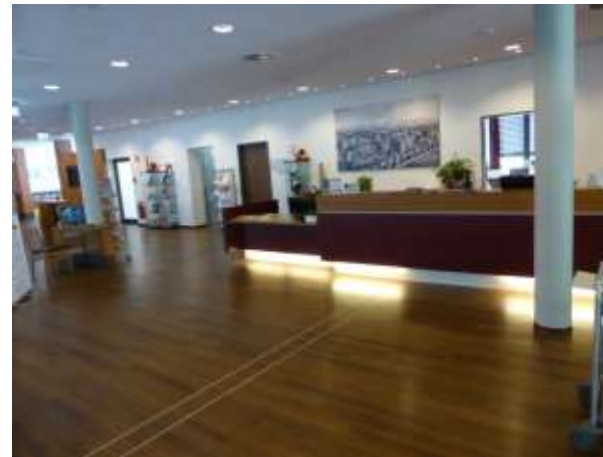
Rezeption (Hotel Franz)

Teilergebnis: Rezeption			✓	✓	✓	
In Rosa hinterlegt: Anforderung zur Erreichung der jeweiligen Stufe und für die Personengruppe ✓ zeigt an, dass das Kriterium erfüllt wird - zeigt an, dass die Anforderung der jeweilige Stufe nicht erfüllt ist	Stufe	1	2	1	2	
Weg von der Eingangstür zur Rezeption						
Der Flur/Weg/Gang muss hell und blendfrei ausgeleuchtet sein.	S2		✓			ja
Der Flur/Weg/Gang muss farblich kontrastierend gestaltet sein.	S2		✓			ja
Es dürfen keine Hindernisse vorhanden sein, z.B. in den Weg ragende Gegenstände etc.	S2,B2		✓		✓	keine
Der Weg ist visuell kontrastreich von der Umgebung abgesetzt.	S2		✓			ja
Es müssen gut tastbare Orientierungshilfen im Fußboden vorhanden sein, oder andere bauliche Elemente können als Orientierung genutzt werden.	B1,B2			✓	✓	ja
Der Weg ist visuell kontrastreich von der Umgebung abgesetzt oder es müssen gut visuell kontrastreiche Leitstreifen als Bodenindikatoren vorhanden sein.	S2		✓			ja

Rezeption

Der Schalter/Tresen/Kasse muss hell ausgeleuchtet sein.	S2		✓			ja
Der Weg von der Eingangstür zum Schalter/Tresen, zur Kasse muss mit Leitstreifen als Bodenindikatoren gekennzeichnet sein.	B2				✓	ja

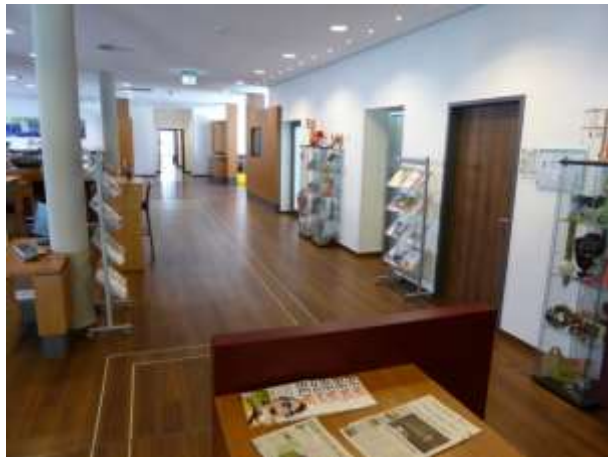
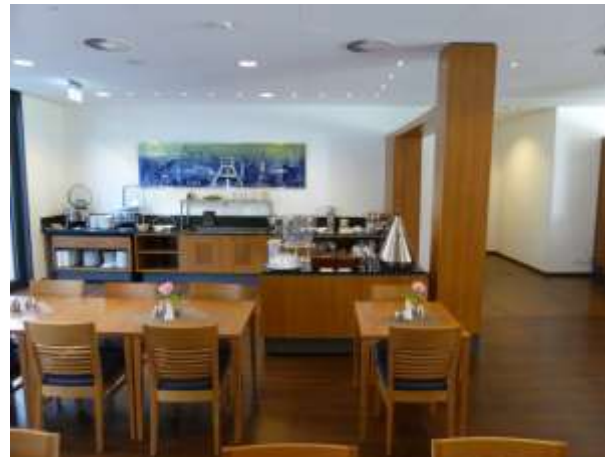
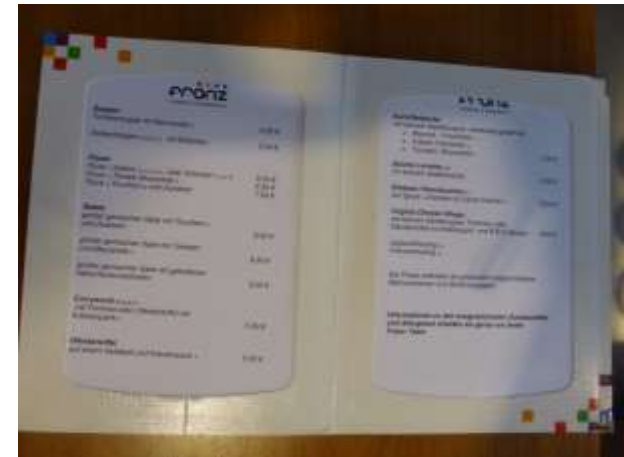
Speiseraum/Restaurant (Hotel Franz)

Teilergebnis: Speiseraum/Restaurant						
In Rosa hinterlegt: Anforderung zur Erreichung der jeweiligen Stufe und für die Personengruppe ✓ zeigt an, dass das Kriterium erfüllt wird - zeigt an, dass die Anforderung der jeweilige Stufe nicht erfüllt ist	Stufe	1	2	1	2	
Flur / Gang von der Rezeption zum Speiseraum						IST-Zustand
Der Flur/Weg/Gang muss hell und blendfrei ausgeleuchtet sein.	S2		✓			ja
Der Flur/Weg/Gang muss farblich kontrastierend gestaltet sein.	S2		✓			ja
Es dürfen keine Hindernisse vorhanden sein, z.B. in den Weg ragende Gegenstände etc.	S2,B2		✓		✓	keine
Es müssen gut tastbare Orientierungshilfen im Fußboden vorhanden sein, oder andere bauliche Elemente können als Orientierung genutzt werden.	B1,B2			✓	✓	nein
Der Weg ist visuell kontrastreich von der Umgebung abgesetzt oder es müssen gut visuell kontrastreiche Leitstreifen als Bodenindikatoren vorhanden sein.	S2		✓			ja

Restaurant/Speiseraum						IST-Zustand
Es dürfen keine Hindernisse vorhanden sein, z.B. in den Raum ragende Gegenstände etc.	S2,B2		✓		✓	keine

Assistenzhunde (Begleithunde, Blindenhunde etc.) dürfen mitgebracht werden.	B2				✓	ja
Speisekarte						
Die Schrift der Speisekarte muss schnörkellos und kontrastreich gestaltet sein.	S2		✓			ja
Die Speisekarte muss in Brailleschrift bzw. auf einer barrierefreien Internetseite verfügbar sein.	B2				-	nein

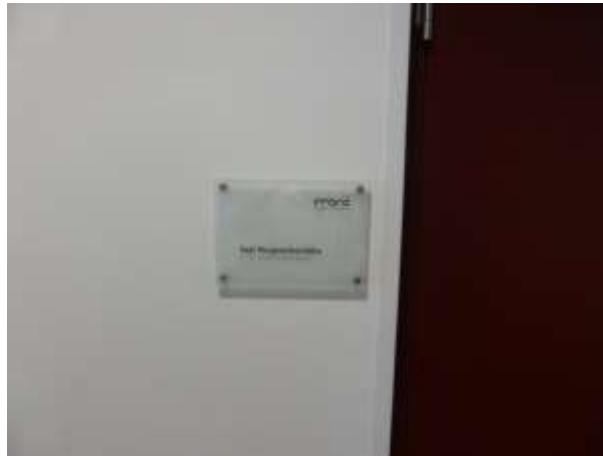
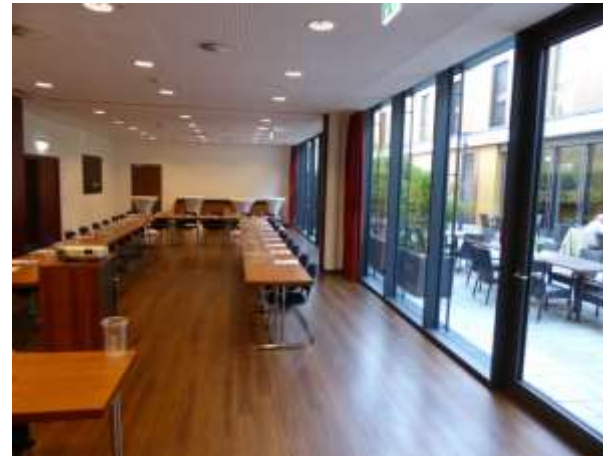
Tagungsräume “Zeche” „Zollverein“ und “Saal Magaretenhöhe“ (Hotel Franz)

Teilergebnis: Tagungsräume “Zeche” „Zollverein“ und “Saal Magaretenhöhe“		✓	✓	✓	✓	
In Rosa hinterlegt: Anforderung zur Erreichung der jeweiligen Stufe und für die Personengruppe ✓ zeigt an, dass das Kriterium erfüllt wird - zeigt an, dass die Anforderung der jeweilige Stufe nicht erfüllt ist	Stufe	1	2	1	2	
Flur / Gang von der Rezeption zum Tagungsbereich						IST-Zustand
Der Flur/Weg/Gang muss hell und blendfrei ausgeleuchtet sein.	S2		✓			ja
Der Flur/Weg/Gang muss farblich kontrastierend gestaltet sein.	S2		✓			ja
Es dürfen keine Hindernisse vorhanden sein, z.B. in den Weg ragende Gegenstände etc.	S2,B2		✓		✓	keine
Es müssen gut tastbare Orientierungshilfen im Fußboden vorhanden sein, oder andere bauliche Elemente können als Orientierung genutzt werden.	B1,B2			✓	✓	ja
Der Weg ist visuell kontrastreich von der Umgebung abgesetzt oder es müssen gut visuell kontrastreiche Leitstreifen als Bodenindikatoren vorhanden sein.	S2		✓			ja

Türen zu den Tagungsräume “Zeche” „Zollverein“ und “Saal Magaretenhöhe“						IST-Zustand
Die Tür darf keine Karussell- oder Rotationstür sein.	S2,B2		✓		✓	keine
Die Tür bzw. der Türrahmen muss farblich kontrastierend zur Umgebung abgesetzt sein.	S2		✓			ja

Glastüren (ganz oder teilweise) müssen mit Sicherheitsmarkierungen gekennzeichnet sein.	S1,S2	✓	✓			ja
Bedienelemente (Türgriff/Schalter)						
Bedienelemente müssen visuell kontrastreich gestaltet sein.	S2		✓			ja
Bedienelemente müssen taktil erfassbar sein.	B2				✓	ja
Tagungsräume “Zeche“ „Zollverein“ und “Saal Magaretenhöhe“						IST-Zustand
Es sind wesentliche Wegebeziehungen im Raum auf dem Boden taktil erfassbar oder die Wand kann als Leitlinie genutzt werden.	B2				✓	ja
Es dürfen keine Hindernisse vorhanden sein, z.B. in den Raum ragende Gegenstände etc.	S2,B2		✓		✓	keine
Beschilderung						IST-Zustand
Informationen müssen in gut lesbarer Schrift vorhanden sein.	S1,S2	✓	✓			ja
Zwischen Schrift/Piktogramm und Hintergrund muss ein guter hell-dunkel Kontrast bestehen.	S1,S2	✓	✓			ja
Wesentliche Informationen, deren Informationsgehalt über Zahlen-, Buchstaben- oder Piktogrammangaben hinausgehen, sind zusätzlich taktil erfassbar oder in Brailleschrift verfügbar oder zusätzlich akustisch abrufbar (z.B. Prismen- oder Reliefschrift).	B2				✓	ja
